مقاوم سازی لرزه‌ای سازه‌ها

راهکارها و نمونه‌های اجرایی از کشور سوئیس

Thomas Wenk

توماس ونک - ۲۰۰۸: مقاومت‌سازی لرزه‌ای سازه‌ها. راهکارها و نمونه‌های اجرایی از کشور سوئیس. گزارش تحقیقاتی شماره ۰۸۳۲ - اداره فدرال محیط‌زیست - برن - ۸۴ صفحه.

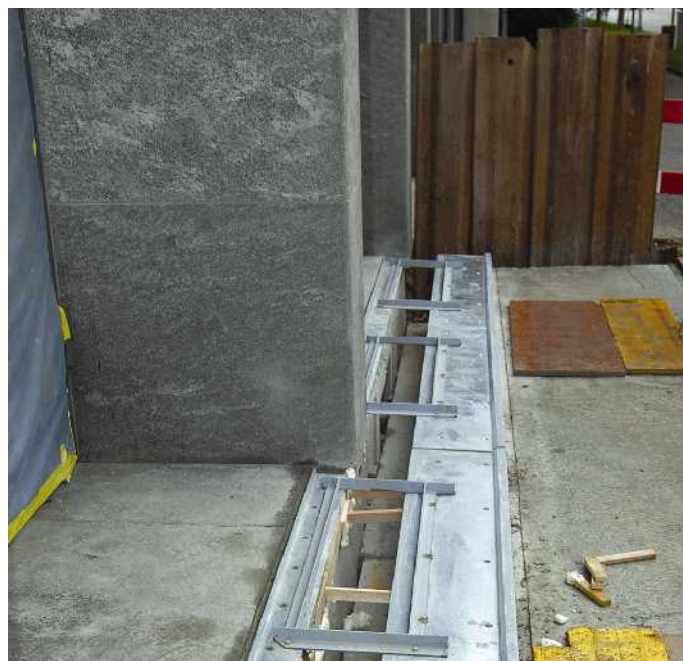
تعییه درز انبساط در اطراف ساختمان حرکت افقی بالیستک‌های لرزه‌ای جدید را ممکن ساخت.

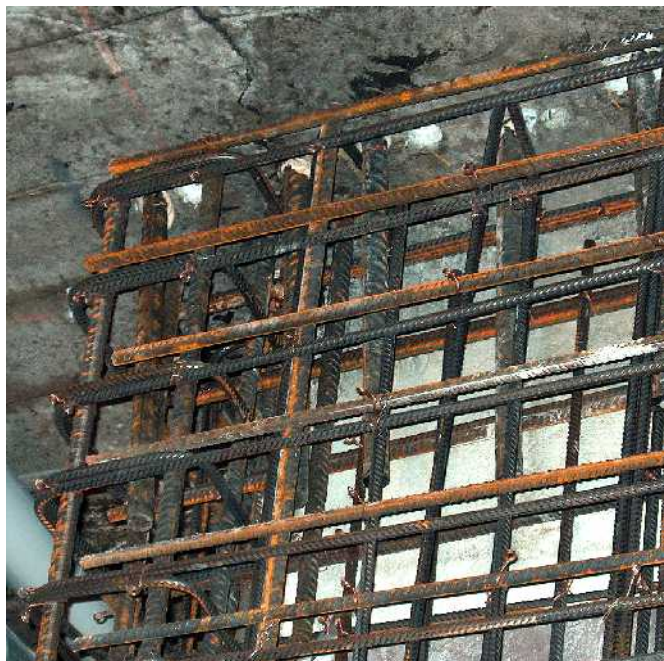
جزئیات اتصال آرماتورهای دیوار بتن مسلح جدید به کف موجود (گارسیا، و وگل، ۲۰۰۵).

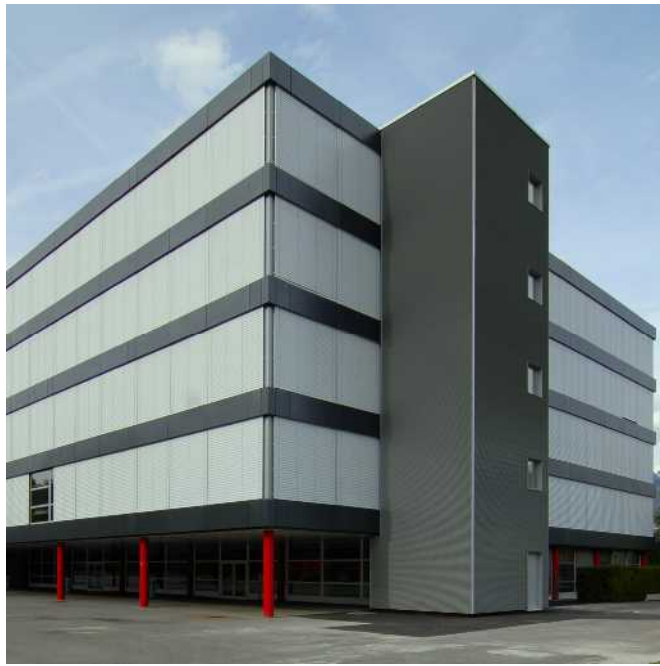
نمای برج پلکان جدید در وجه جنوبی ساختمان.

طرح مقاوم‌سازی ساختمان در دو بخش انجام شده است. در بخش اول دو عدد راه‌پله از جنس بتن مسلح در تمام طبقات به‌عنوان عضو الحاقی و با عملکرد مهاربندی افقی به‌ساختمان اضافه شده است. همچنین کف طبقات نیز با اضافه نمودن خرپاهای افقی جدید تقویت شده و مسیر انتقال نیروهای افقی را از کف طبقات به برج‌های پلکان جدید فراهم نموده‌اند.

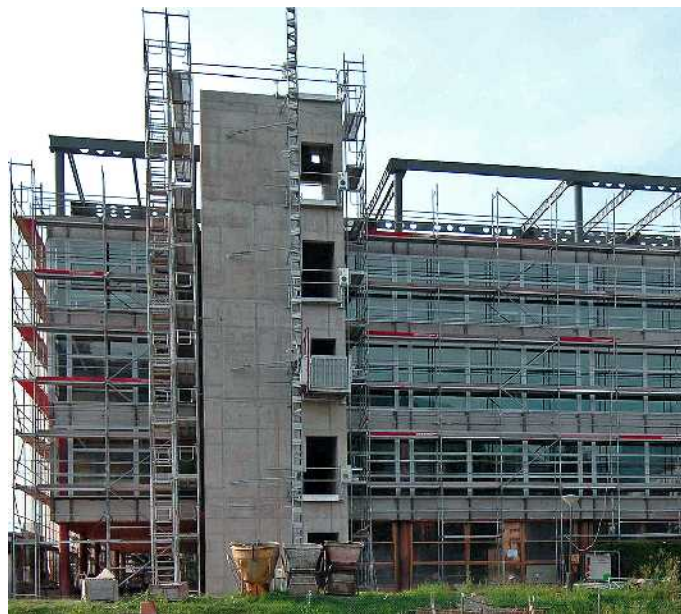
برج پلکان جدید و طبقه جدید ساختمان در حال اجرا (سمت جنوب).

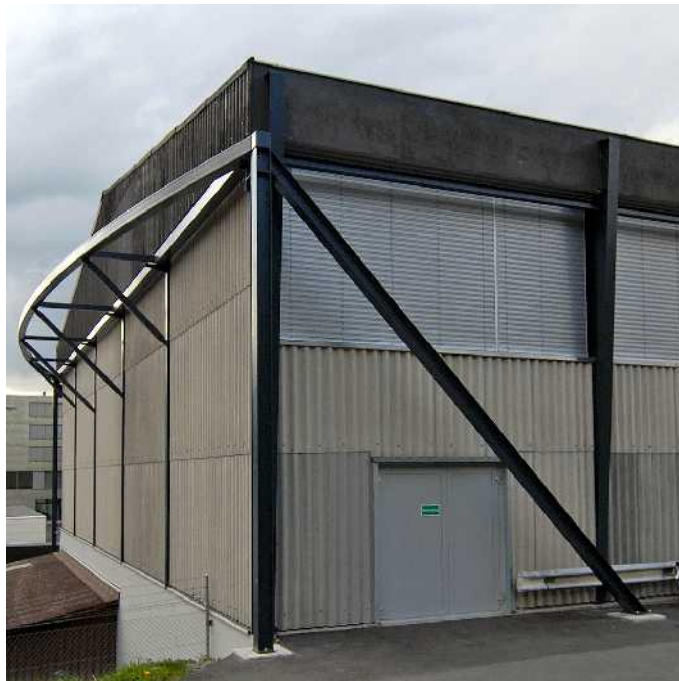
تقویت در امتداد طولی با خرپای افقی شکم ماهی متکی بر وال‌پست‌های انتهایی.

طرح مقاوم‌سازی در مرحله اول با تمرکز بر جبران ضعف سالن در امتداد طولی و در قبال نیروی باد انجام گرفت. در این راستا تکیه‌گاه‌های جدیدی به‌بخش فوقانی ستون‌های نمای انتهایی (وال‌پست‌ها) اضافه شد و یک خرپای تقویتی به‌فرم شکم ماهی در دو انتهای سالن به‌عنوان مهار افقی اجرا شد. نیروهای افقی در امتداد طولی از طریق این خرپای افقی به‌بادبندهای قوی کناری و از آنجا به‌زیرزمین منتقل می‌شوند.

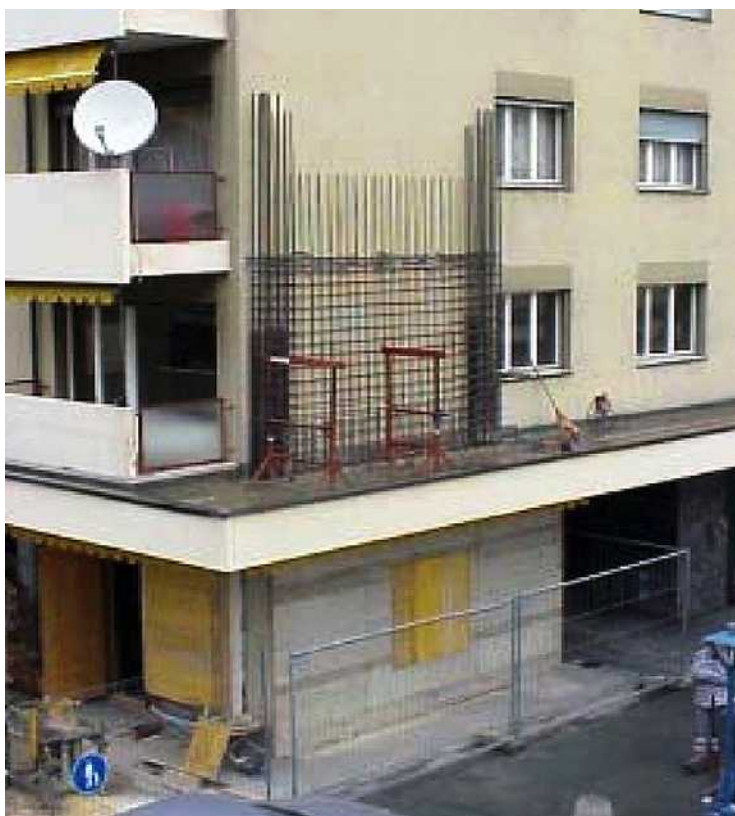
دیوار پیرامونی جدید بتن مسلح که در جلوی دیوار موجود بتن‌ریزی و اجرا می‌گردد.

هدف از مقاوم‌سازی، تأمین سیستم سازه‌ای مقاوم جانبی در هر دو امتداد اصلی ساختمان بوده است. این امر با استفاده از اجرای دو دیوار برشی بتن مسلح لاغر که در همه طبقات ادامه یافته‌اند، احراز گردید. دیوارهای جدید بر روی تعدادی ریزشمع در تراز شالوده مهار شدند.

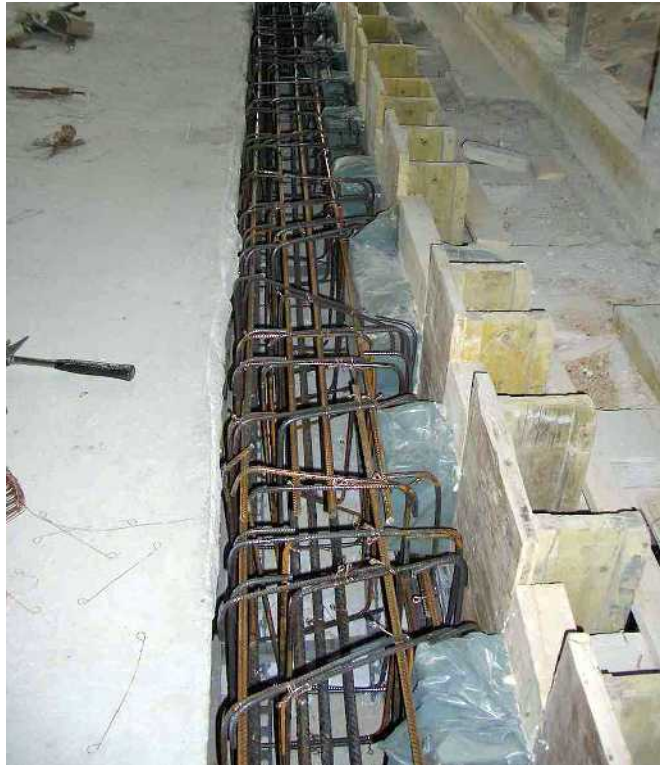
مهار آرماتورهای کف جدید در دیوارهای بنایی.

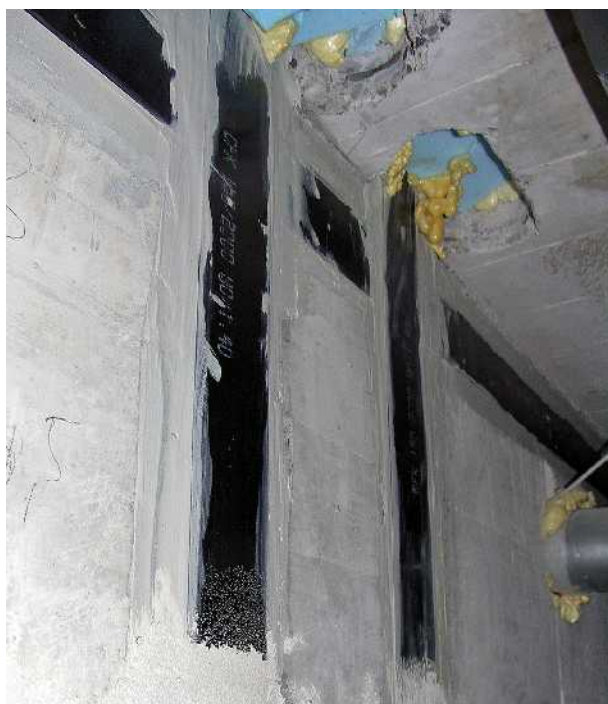
مقاوم‌سازی شفت آسانسور با استفاده از نوارهای الیاف کربن (FRP).

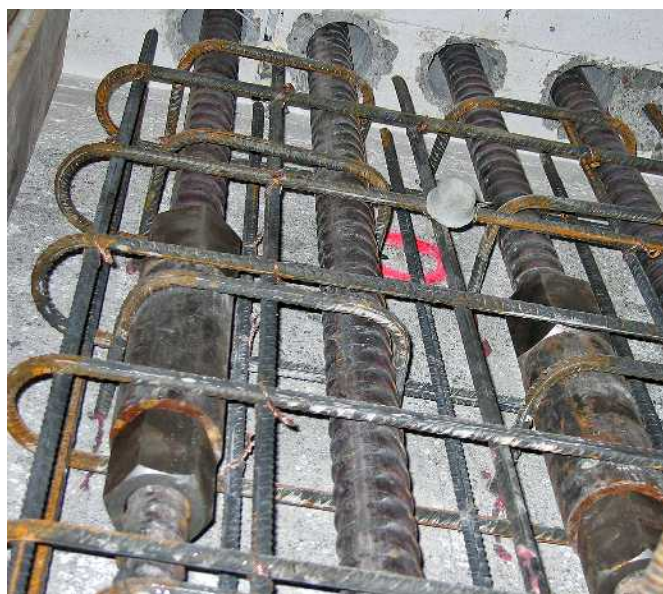
جزئیات گروه کردن آرماتورهای قائم در دیوارهای مرکب (مضاعف).

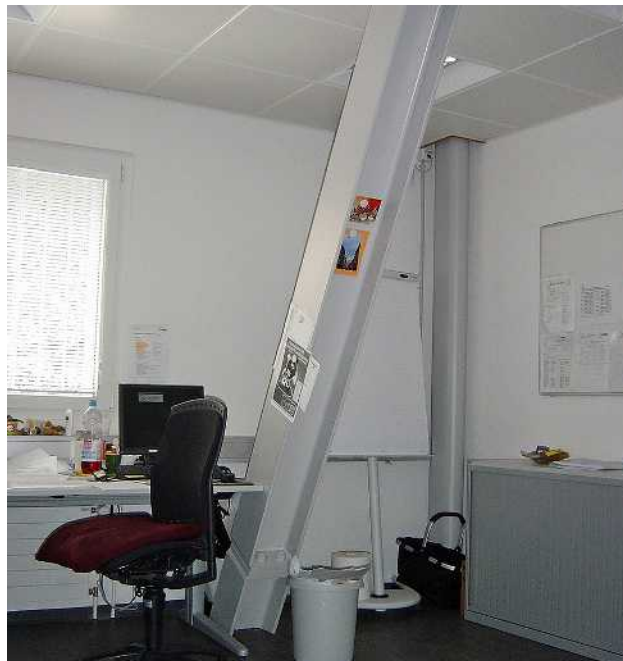
عضوی از خرپای فولادی V شکل جدید در اتاق اداری طبقه همکف.

چهار خرپای فولادی جدید V شکل در طبقه همکف ساختمان، در هر امتداد دو عدد، ساخته و نصب شدند. واکنش قائم خرپاها از طریق ستون‌های فولادی جدید در دو انتهای خرپا به طبقه زیرزمین منتقل شده و در ریزشمع‌های اجراشده، مهار می‌شوند. واکنش افقی خرپاها به‌دال بتنی موجود در طبقه همکف منتقل می‌گردد.

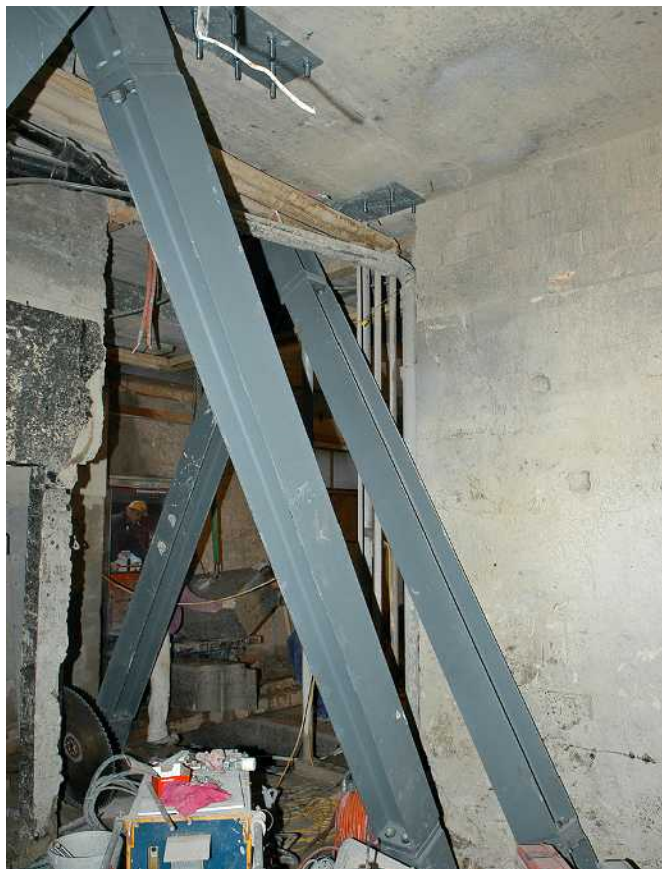
نصب خرپای فولادی جدید V شکل در طبقه همکف.
